# EXTERIOR

# I N T E R I O R

# CONSTRUCTION

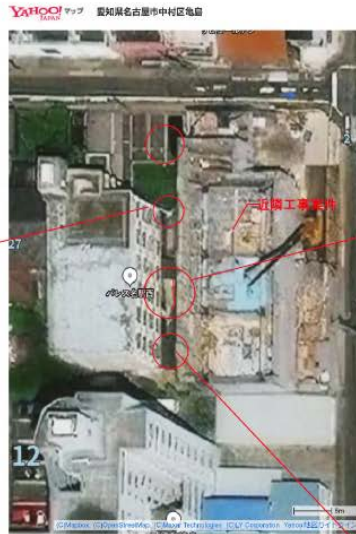
地割れ発生箇所 約4m

考察:本建物は鉄筋コンクリート造6階建てである。地域的に軟弱地盤であり杭支持による安定地盤とした上の施工で 竣工以来クラックなどなく 安定していた。近隣工事による 地盤面の地割れが発生したり 犬走・ポーチ等の新しいクラックが発生している。

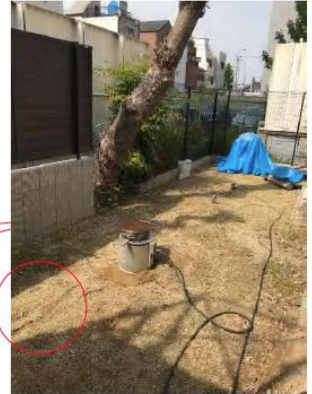
表面波探査報による地盤調査作業
