# EXTERIOR

# I N T E R I O R

# CONSTRUCTION

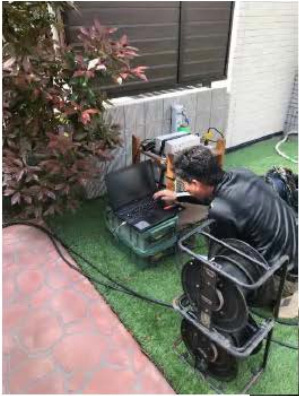
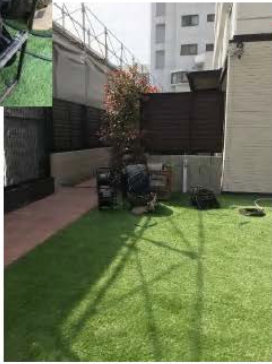
地割れ発生箇所 約4m

考察:本建物は鉄筋コンクリート造6階建てである。地域的に軟弱地盤であり杭支持による安定地盤とした上の施工で 竣工以来クラックなどなく 安定していた。近隣工事による 地盤面の地割れが発生したり 犬走・ポーチ等の新しいクラックが発生している。
